30 000 MILLES DU MONDE EN FEELING 10,90

Jeunes retraités, Pierre et Geneviève Deliac appareillent pour un tour du monde. Leur choix : un bateau de série conciliant habitabilité, qualités marines et budget raisonnable. Acheté neuf, leur Feeling 10,90 baptisé L'Aventure a bouclé la boucle en un peu moins de quatre ans. Bilan de ces

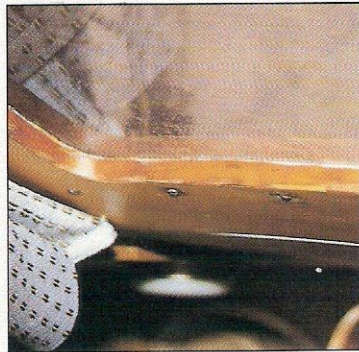
Les vaigrages des hublots ont beaucoup souffert des infiltrations d'eau. Le bateau n'a été véritablement étanche qu'après une révision complète des hublots à Tahiti.

• **Hublots.** Sources d'infiltration dès la livraison du bateau, les hublots n'ont été rendus étanches qu'à Tahiti, après une dépose complète. Les joints, trop serrés au montage, étaient inefficaces et les boulons, composés d'une vis en inox et d'un écrou en aluminium s'autodétruisaient rapidement. Les surfaces d'Altuglas des cabines arrière, rayées et étoilées, ont été changées. Partout ailleurs, elles ont mieux tenu.

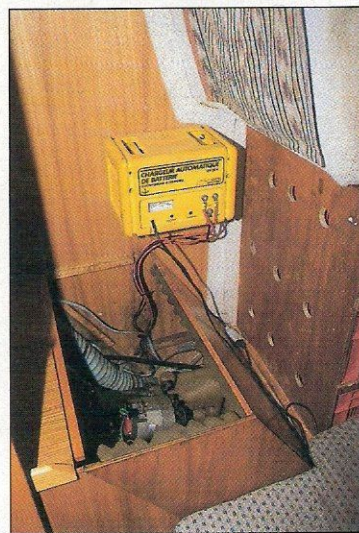
Le capot moteur prolongé dans la cabine arrière a permis de loger un alternateur d'arbre qui fournissait une dizaine d'ampères à 6-7 nœuds... avec l'inconvénient d'échauffer l'inverseur.

● **Energie.** L'alternateur d'arbre n'a donné aucun souci, mais avait l'inconvénient, utilisé avec le Volvo 2003, d'échauffer le boîtier d'inverseur, ordinairement refroidi par le circuit d'eau du moteur. Du coup, il fallait faire tourner le moteur quatre fois par jour, uniquement pour refroidir l'inverseur ! L'alternateur d'arbre chargeait jusqu'à 10 ampères avec l'hélice tripale, lorsque le bateau filait 6 ou 7 nœuds. L'éolienne a été installée aux Antilles et les panneaux solaires à Tahiti.

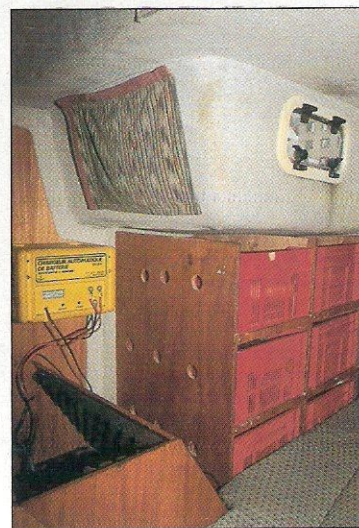
Pour compenser le manque de rangements, six casiers ont été aménagés dans la cabine arrière, pour y stocker les vivres.

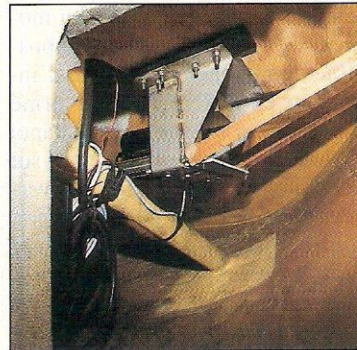
Le pilote Robertson, directement relié au secteur de barre, est venu remplacer les Autohelm 3000. Sa pose a cependant obligé à stratifier des renforts dans les fonds.

Le bateau touche ensuite Tonga, Wallis et Futuna, puis la Nouvelle-Calédonie. Là, pendant une longue escale, le bateau est équipé d'une BLU et d'un pilote automatique Robertson posé directement sur le secteur de barre, travail assez long obligeant à stratifier des renforts dans les fonds pour rendre l'assise du pilote parfaitement rigide.

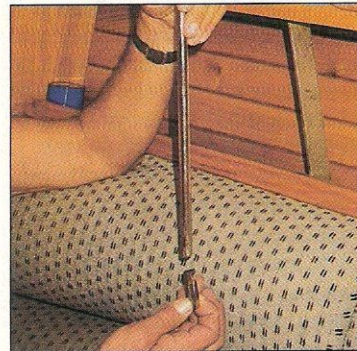
Aux Açores, Pierre et Geneviève se sont aperçus qu'une des tiges de reprise de cadène tribord était sectionnée. On remarque au passage l'état excellent des coussins du carré.

Aux Açores, une tige de reprise de cadène de bas-haubans casse au niveau de la soudure

recoupée en touchant de nouveau la Martinique, avant qu'une troisième, dernière et difficile traversée de l'Atlantique, où il faut souvent naviguer au près, ne ramène le bateau vers la France. A l'escale des Açores, dernière grosse surprise du voyage : une tige de reprise de cadène de bas-haubans, placée à l'intérieur du bateau, rond d'inox d'environ 12 millimètres de section, casse au niveau de la soudure. Heureusement, l'avarie a été constatée au mouillage, juste avant l'appareillage vers Gibraltar. Après plus de 30 000 milles de navigation, *L'Aventure* reprend son mouillage à Toulon en août 1993.

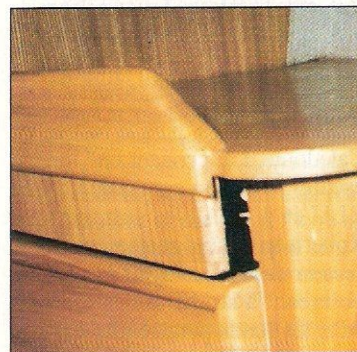
péniblement vers le Nord-Ouest, tirant des bords carrés à 200 milles des côtes, quand survient l'un des plus gros temps du voyage – 50 nœuds de vent. «A l'avant, le bordé bougeait considérablement et toutes les boiseries de la cabine avant se sont disloquées. On s'est mis à la cape mais c'est en ne mettant pas toute la barre à contre qu'on a obtenu les meilleurs résultats. On a tenu comme ça pendant quarante-huit heures.»

Lors du coup de vent au large des Canaries, les emménagements de la cabine avant se sont disloqués. Aucun incident de ce genre ne s'est reproduit par la suite.

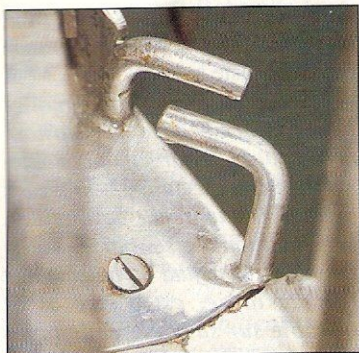
Souvenir d'un mouillage mouvementé à Tubuaï, avec des rafales à 45 nœuds. La ferrure d'étrave commençant à se tordre, la chaîne a été reprise avec des crochets et des bouts.

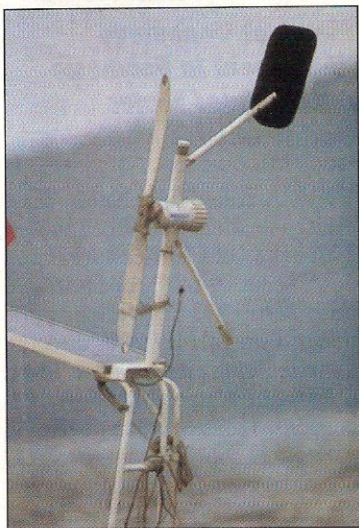
L'éolienne Windbugger, achetée à Saint-Martin et montée sur arceau à Tahiti, n'a jamais fait défaut. Au mouillage, elle forme un couple idéal avec les panneaux solaires.

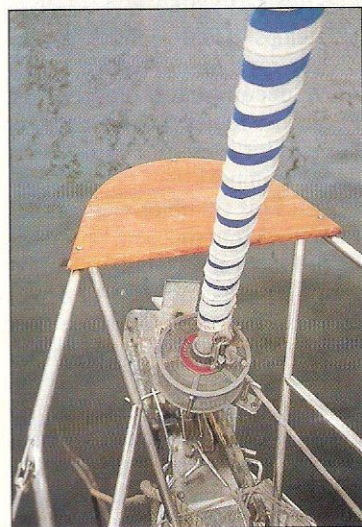
L'enrouleur a été cause de bricolages incessants pendant le tour du monde. Les roulements, non étanches, devaient être démontés et nettoyés.

• **Voiles.** Le jeu Tasker d'origine a fait le tour du monde et se trouve encore dans un état acceptable. Une quatrième bande de ris a été ajoutée dans la grand-voile et le bateau était équipé d'un enrouleur Facnor à double gorge, qui a nécessité de nombreuses interventions. Le génois léger livré d'origine a été modifié pour s'adapter à l'enrouleur et un second génois a été taillé par Russo, permettant d'envoyer les deux voiles sur les gorges de l'enrouleur et de naviguer au portant sous génois jumeaux tangonnés.

55 nœuds de vent. En Afrique du Sud, les tubes de l'enrouleur, tordus, doivent être changés.
