# LES RÉCITS VÉCUS

## MAIACO II

Feeling 10.90

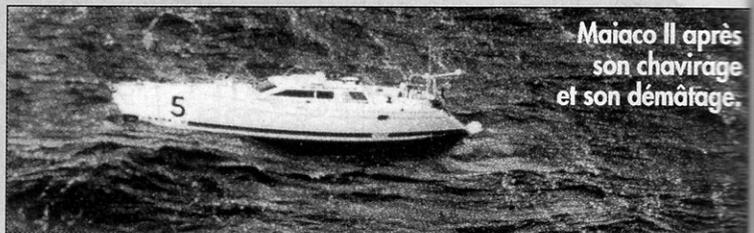
A l'intérieur, tout vole. «Le plus grave, c'était sur le pont. Le mât était sorti de son sabot et tombé à l'eau, mais sans se casser. Tous les capots étaient brisés, les capots de coffre arrachés, leur intérieur vidé, le bib – qui n'était pas attaché – avait été emporté. On se disait que la prochaine vague remplirait le bateau.» Patrick déclenche la balise

Maiaco II après son chavirage et son démâtage.
